# EVALUACIÓN FÍSICA Y CONCIENTIZACIÓN DE UNA SERIE PATRIMONIAL EDILICIA

## Las escuelas: ejemplos de prototipos del Primer Plan Quinquenal

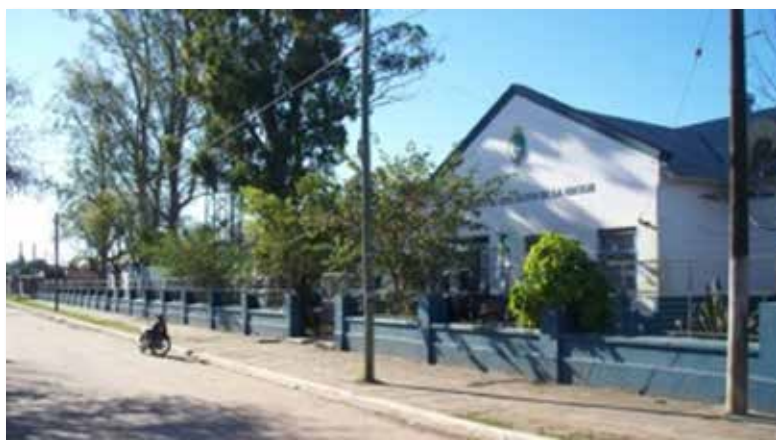
Figura 1. Escuela Primaria 319, Fossatti, María E., 2015

En cuanto a los aspectos constructivos, mientras la escuela 54 era de tipo más económico y fue provista de una cubierta de fibrocemento rojo, la escuela 319 era de tejas coloniales. La cubierta inclinada, los muros revocados de color claro y las aberturas de madera con cortina americana regulable en su interior constituían los componentes del lenguaje austero con evocaciones del “californiano”<sup>1</sup> de la extensa edificación exenta en el amplio terreno de una manzana. Se utilizaron materiales tradicionales: ladrillos comunes, hormigón para fundación, pisos graníticos, estructura de la cubierta de madera, cielo raso suspendido a la cal y pisos exteriores con losetas de cemento y embaldosado cerámico.

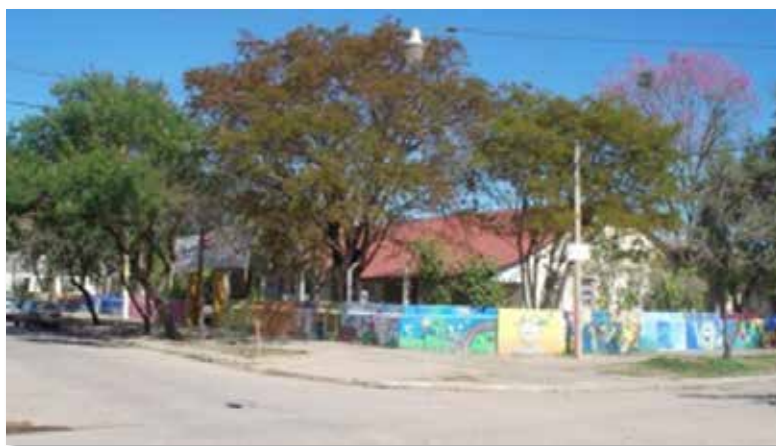
Figura 2. Escuela Primaria 54, Fossatti, María Elena, 2015

Respecto de las **condiciones constructivas**, en el curso de las casi siete décadas de existencia la cubierta de fibrocemento en la escuela 54 fue sustituida por chapa de acero galvanizada, lo que significó una mejora técnica; pero en la escuela 319, por falta de mantenimiento preventivo, lamentablemente hace una década se sustituyeron las tejas coloniales por una cubierta metálica. Con el apoyo de la comunidad y variadas organizaciones, la escuela 319 ha mantenido en general sus condiciones físicas y espaciales, y solo debe reparar sectores o componentes menores del edificio. La escuela 54, por su parte, presenta mayor deterioro en cuanto a la falta de vidrios en las aberturas, carpinterías deterioradas, falta de pintura y precarias instalaciones eléctricas y artefactos de iluminación.
